# REHABILITACIÓN ARQUITECTÓNICA DE OBRAS MENORES: LA CAPILLA DE LA VERA CRUZ DE SAN FERNANDO

Yolanda Muñoz Rey

## RESUMEN

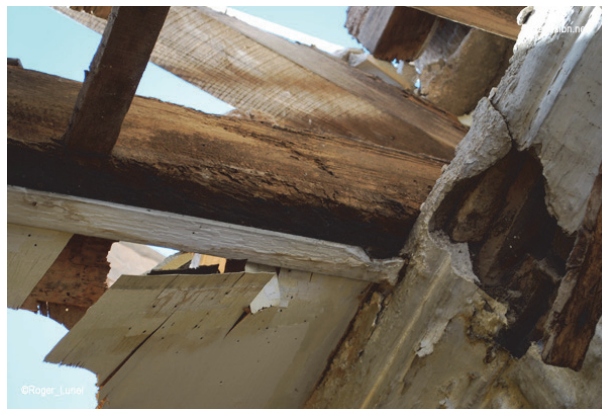
Figura 1. Pudrición de la techumbre.

El estado previo presentaba, además del peligro de derrumbe mencionado, revocos de pintura plástica de diferente color a los encalados originales, tanto en la fachada como en el interior, llegando incluso a tapar por completo la piedra ostionera de la fachada y que descubrimos durante las labores de la Escuela Taller antes enumeradas. En el interior se observaba una solería moderna y los retablos estaban totalmente cubiertos por una desastrosa policromía al aceite superpuesta sobre la original cuyos colores no respetó en absoluto, con gran cantidad de polvo y suciedad acumulados, piezas rotas, perdidas y desencajadas. El muro interior, además de los revocos modernos en pintura plástica y de diferente color incluso antes mencionados, presentaba daños estructurales debido a la acción humana reiterada en la instalación de elementos muebles y decorativos. En las Figuras 7 y 8 podemos ver el estado previo de la fachada y el resultado tras su restauración. Y el mismo proceso, pero con respecto a los retablos, en las Figuras 9 y 10. Igualmente, en las Figuras 11 y 13 vemos el interior de la Capilla tras la rehabilitación, en la Figura 2 un detalle de los daños que presentaba el muro interior, y en la Figura 1 el estado de deterioro previo que presentaba la viguería de la techumbre y las zonas de muro anexo.

En esta línea de actuación, la Hermandad acometió en 2006 la restauración de la cubierta mediante una empresa de construcción especializada a la que pagó mediante un préstamo bancario, y a continuación pidió en 2009 una subvención a la Junta de Andalucía con la que realizar una Escuela Taller que restaurara el resto.

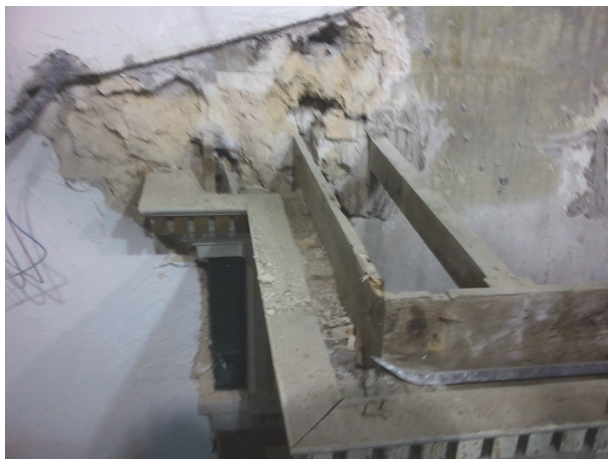
*Figura 2. Deterioro del muro y los retablos.*

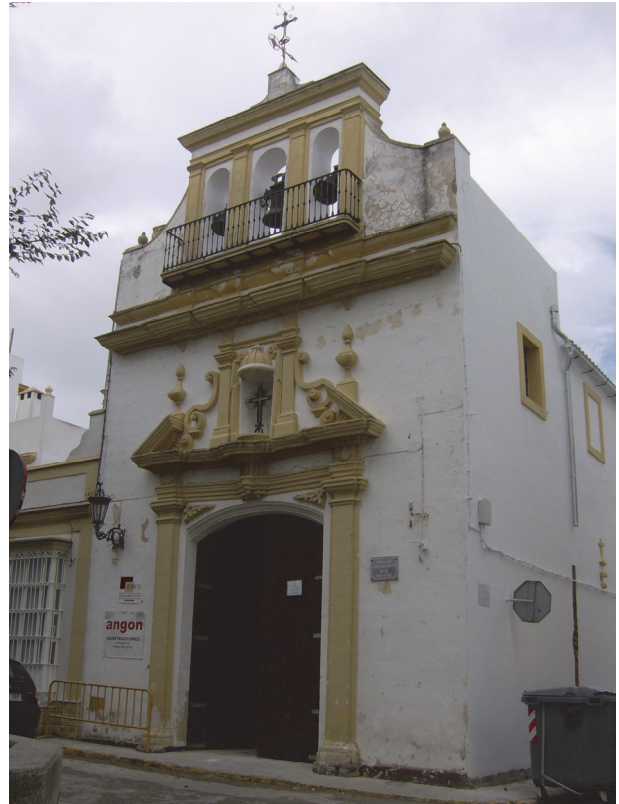
Figura 7. Fachada antes de la Restauración.

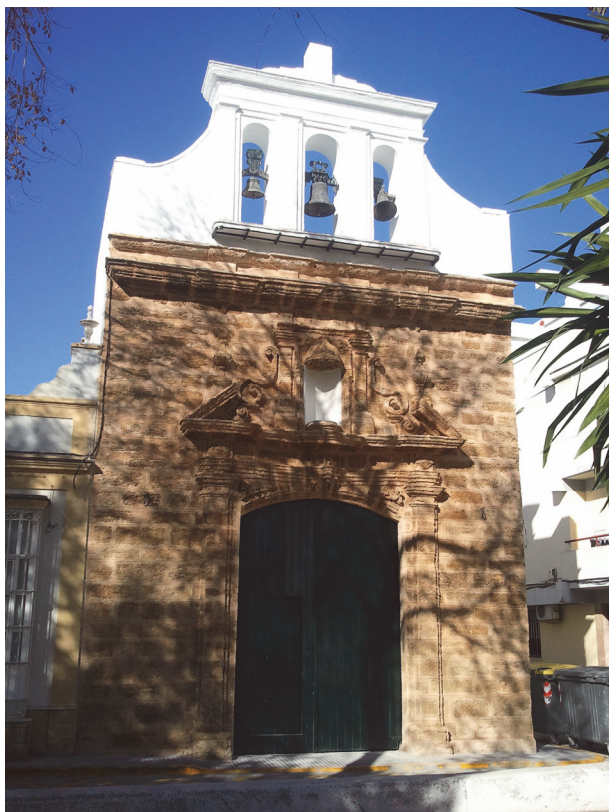
Figura 8. Fachada tras la restauración.

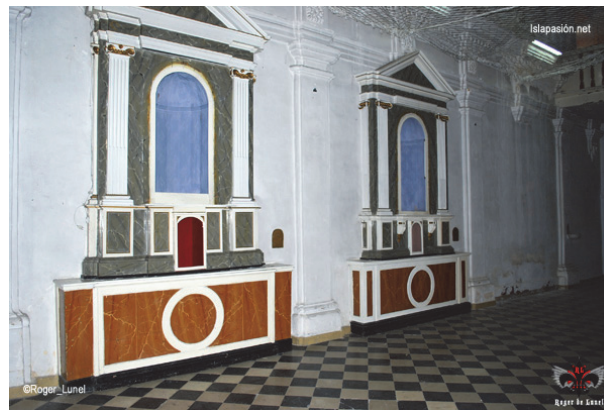
Figura 9. Retablos antes de la restauración.

Después de algunas décadas de sufrir, la Capilla y sus retablos, los deterioros producidos por la humedad y los pluviales que nos cuentan los documentos de estos años, y en pleno repunte de la construcción de retablos en la Bahía y de reformas en el entorno del barrio, creemos que la actuación que llevaron a cabo José Calandria y Bugatti, entre otros artífices, en los retablos en 1865, fue el de una restauración más o menos en profundidad, que afectó sobre todo a la sustitución de piezas de madera. Ahora, eso sí, todo ello quedó enmascarado bajo los desafortunados repintes que sufrieron a mediados del siglo XX.

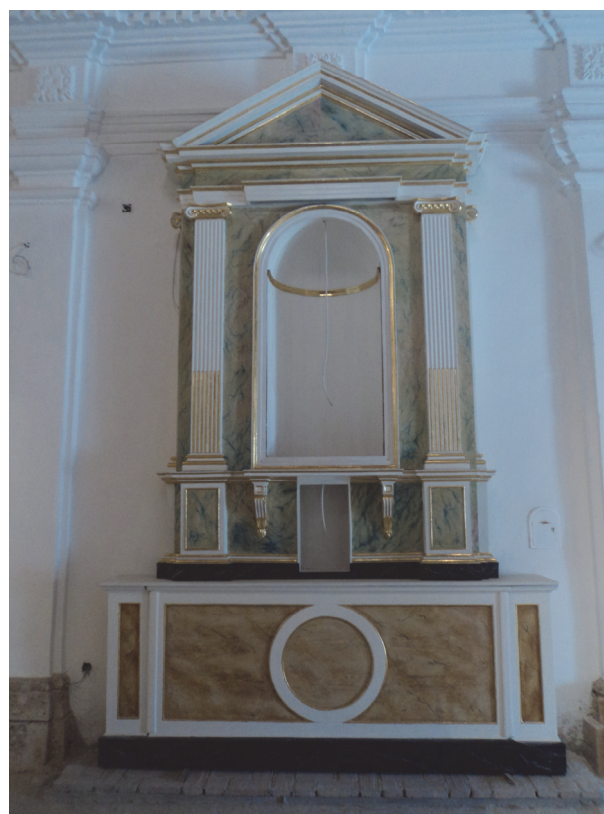
Figura 10. Retablo tras su restauración.

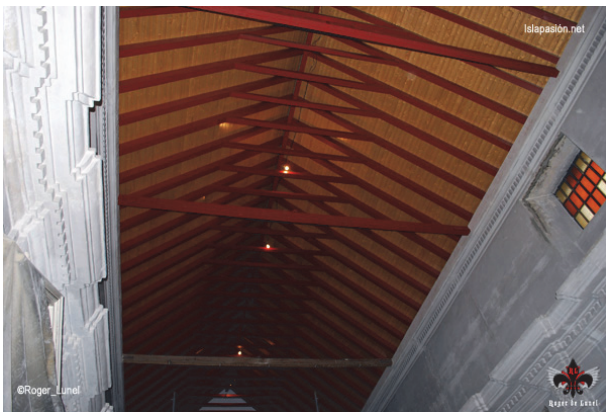
Figura 11. Cubierta original recuperada.

Esta reforma integral consistió en una rehabilitación de la cubierta por la empresa Angon realizada en 2007, y luego entre 2010 y 2012, la Escuela Taller realizó el resto de la rehabilitación del edificio en cuanto a albañilería interior y exterior, incluida la fachada, y se restauraron los 5 retablos. Durante las labores de restauración se produjeron muchísimos hallazgos que fueron todos documentados en este estudio, como el de un enterramiento sin identificar, firmas en los retablos, curiosas abrazaderas en los muros, antiguas puertas o ventanas, etc.

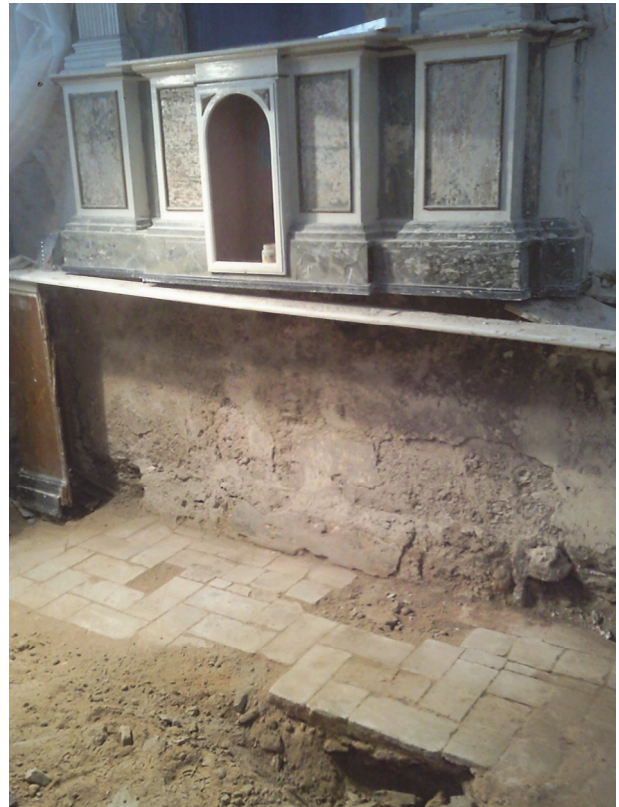
Figura 12. Suelo primitivo hallado durante las obras.

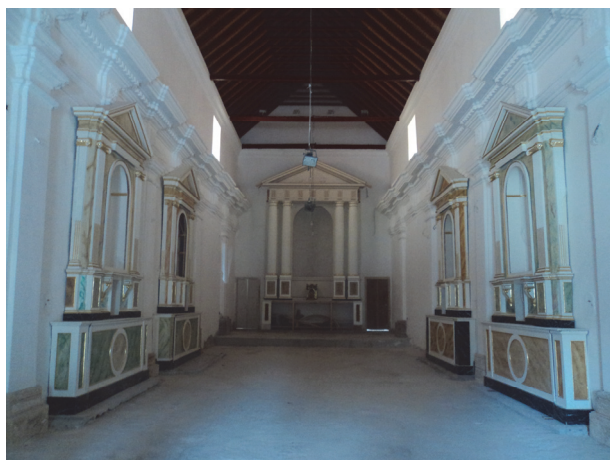
Figura 13. Interior tras la rehabilitación.
