RECUPERACIÓN DE MARISMAS: DISTINTAS EXPERIENCIAS EN EL LITORAL GADITANO

Ángel de la Casa, Lorenzo Fages y Juan José Muñoz Pérez¹

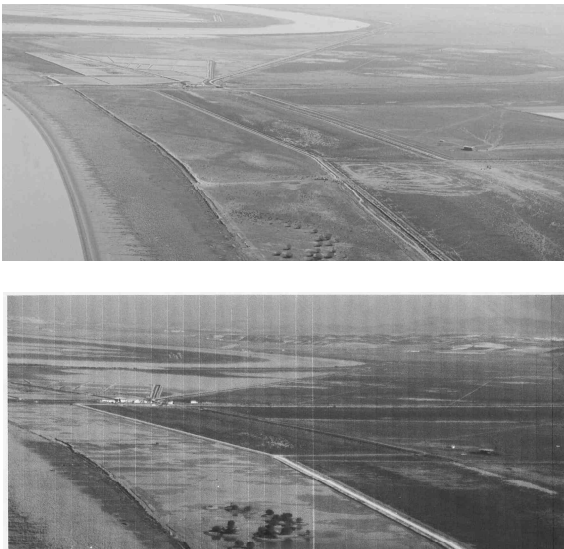
Un ejemplo claro sería el de las marismas de la Algaida en la margen izquierda del río Guadalquivir (Fig. 1), que se rellenaron mediante motas en las que se decantaban los materiales procedentes de los dragados de mantenimiento de la canal del río hasta el Puerto de Sevilla. Este relleno fue causa de la desaparición de una rica zona intermareal frente al Coto de Doñana y su sustitución por una planicie nunca inundada por las mareas, de elevada salinidad y escasa productividad. Tanto el estado original como el existente tras la restauración pueden apreciarse en la figura 2. Igualmente, se observa un pequeño islote no alterado para preservar los tarajes ya existentes.

Fig. 2 Vistas aéreas de la Algaída, a orillas del río Guadalquivir y frente al Coto de
Doñana, antes y después de la restauración.

El tramo a tratar se trata de una banda litoral de 2100 m de longitud y un ancho medio de 250 m, con una superficie aproximada de 53 Ha. La obra, ya acabada, ha consistido en la restitución del terreno a su cota original mediante la retirada de más de 500.000 m³ de limos arenosos. El material de excavación fue descartado para su utilización en la regeneración de playas debido a sus características granulométricas (existía un porcentaje de finos superior al 70%). Se consideraron dos posibles zonas de vertido: el uso como relleno de fincas agrícolas cercanas cuando el suelo reunía las condiciones exigidas por la Consejería de Agricultura (baja salinidad alto porcentaje en arenas), o su transporte a vertedero autorizado por el Ayuntamiento de Sanlúcar de Barrameda.

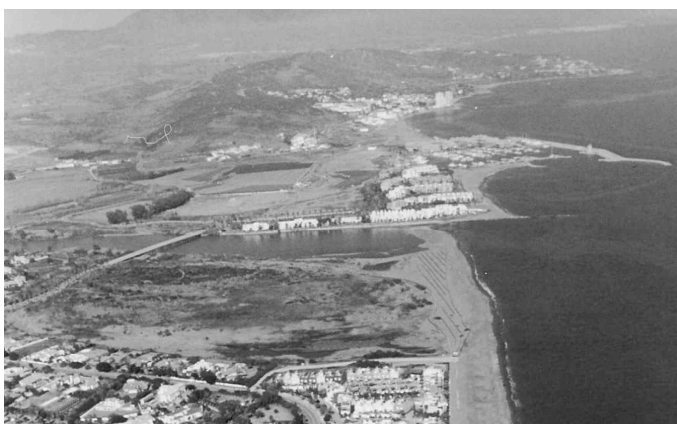
Esta zona, ubicada en el Mediterráneo, cerca del Estrecho de Gibraltar y clasificada como Paraje Natural (Fig. 1), es un claro ejemplo de los estuarios de la zona. Su problemática consistía, y todavía consiste, en el cierre de la desembocadura, durante las épocas estivales, debido a los escasos caudales fluviales y al aporte de arena causado por la dinámica litoral con largos períodos

dos de swell. Una vista aérea de la zona puede observarse en la figura 4. El vertido de aguas residuales, aunque parcialmente depuradas, producía una anoxia que causaba la mortandad de gran número de peces. Las actuaciones llevadas a cabo (Muñoz Pérez et al., 2000) consistieron entre otras en la reconducción del vertido de las aguas residuales depuradas a un emisario ya existente, la retirada de especies vegetales alóctonas (plumeros, ...), el vallado de la zona, la construcción de pasarelas y observatorios ornitológicos, la colocación de carteles explicativos y la apertura de la bocana mediante la retirada de arena de la desembocadura y su posterior vertido en las playas colindantes (Fig. 5).

Fig. 4. Vista aérea de la desembocadura del río Guadiaro y de su paraje natural.

Dos años después de su terminación, la bocana se sigue cegando. Se siguen precisando, por tanto, aperturas parciales de la misma mediante maquinaria. No obstante, se realizan más espaciadas en el tiempo debido a que la eliminación del exceso de nutrientes procedentes de las aguas residuales ha disminuido la eutrofización. Además, se está preparando un proyecto con una segunda fase para la retirada de los plumeros restantes y la plantación de especies autóctonas.

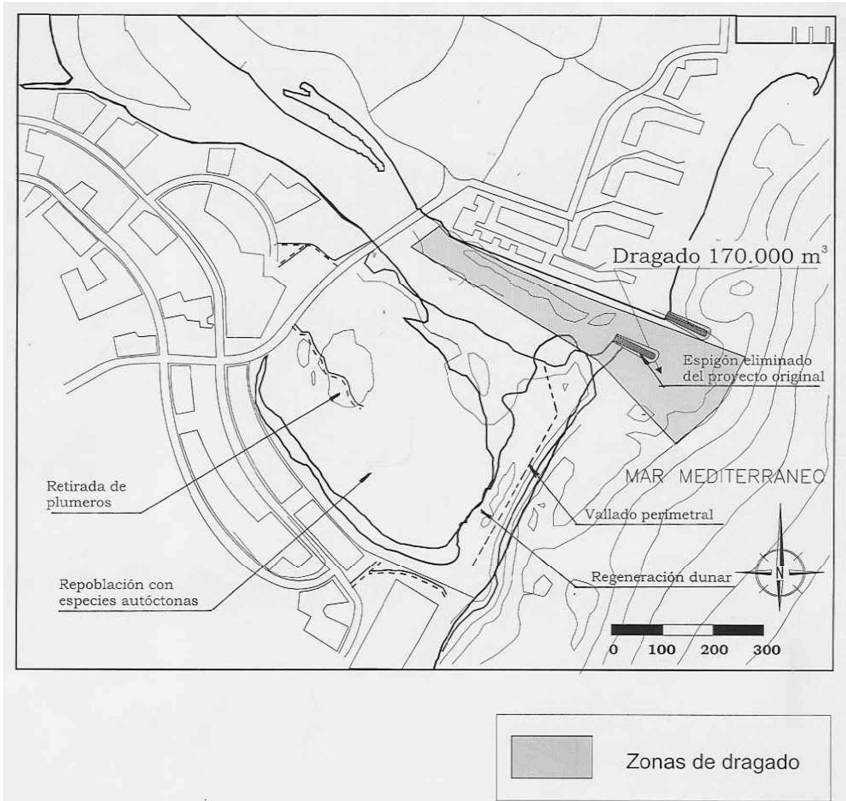
Fig. 5 Plano en planta de la zona y de las distintas actuaciones llevadas a cabo.
