VII JORNADAS ESPAÑOLAS DE
**INGENIERÍA DE
COSTAS Y PUERTOS**

LIBRO DE RESÚMENES

Las marismas del Barbate (Cádiz), un proyecto para su restauración

Resumen

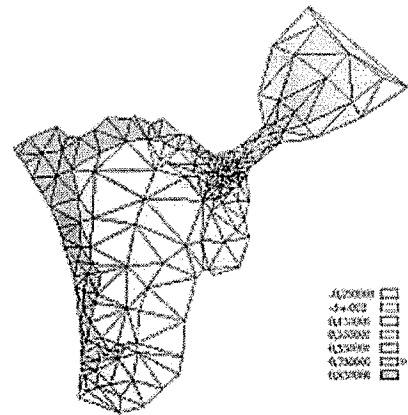
Figura 3: Programa Aquasea. Profundidad Media

Uno de los estudios más importantes para tomar las decisiones correctas, identificó las construcciones antrópicas que habían alterado inicialmente la hidrodinámica de la marisma para posteriormente evaluar cuantitativamente su modificación. El modelo de flujo se calculó a través del programa *Aquasea*, con el que se obtuvieron simulaciones sobre las variaciones del nivel del agua y de los flujos en función de fuerzas externas como las mareas. Los cálculos realizados por este programa se basan en la aproximación numérica finita de una malla de puntos de las ecuaciones de flujo empleando datos de batimetría, coeficiente de rugosidad del fondo, vientos y condiciones de contorno.

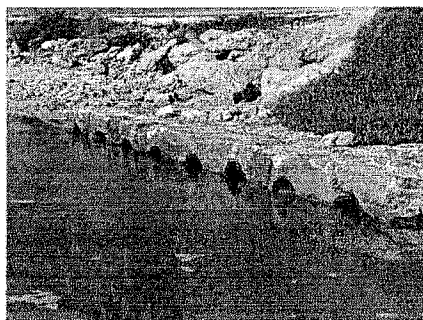
Figura 4: Obra de paso en una situación de pleamar.

La carretera Ca-2223 de Barbate a Zahara cruza una de las conexiones más importantes de las marismas con el mar. El flujo mareal no se encuentra completamente interrumpido, sin embargo existe una pérdida significativa de la onda mareal por rozamiento con la obra de paso de la carretera (Figura 4). Esta es una de las razones por las cuales los niveles mareales son menores y consecuentemente también las zonas inundables.

Se propone el aumento de la obra de paso a través de la carretera mediante la inclusión de dos marcos de hormigón a ambos lados de la obra actual, de manera que se aumente la permeabilidad a través de la carretera.
