Proceso vital de los retablos en iglesias menores. La Vera Cruz de San Fernando (Cádiz)

Yolanda Muñoz Rey¹

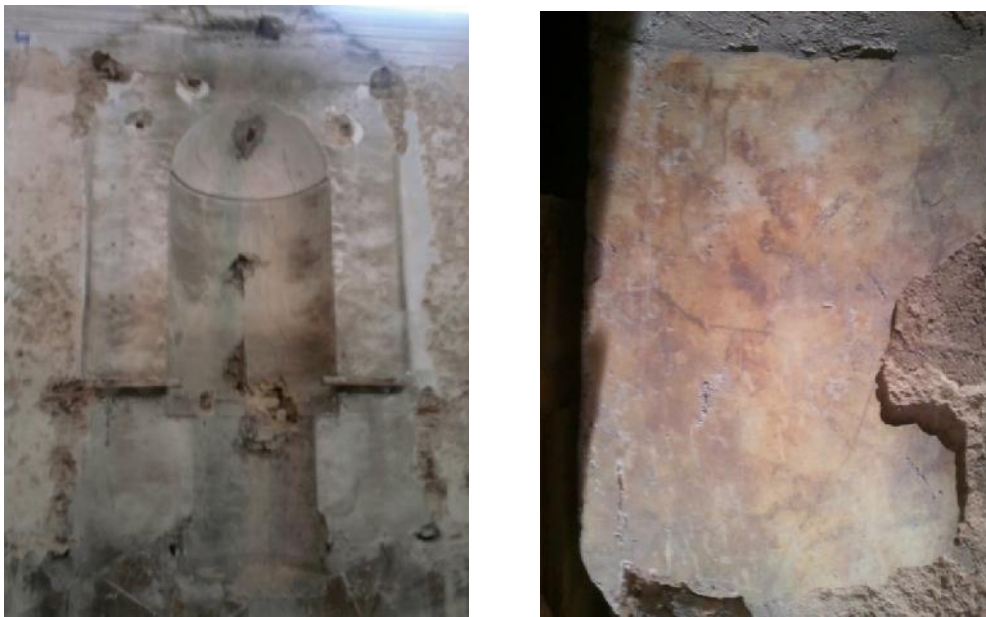
Fig. 1 (esq.) y 2 (dir.) - El muro de la Capilla tras retirar uno de los retablos laterales, 2011. F.A.; únicos restos de policromía mural encontrados en el altar mayor. Interior de la hornacina, 2011. F.A.

Estas pinturas murales se han encontrado formando dibujos de decoración geométrica en rojo y negro en el muro que rodea las hornacinas de los retablos laterales; en estos mismos

vemos un sol pintado en una de las hornacinas y una “jaula” en otra; en el revestimiento de la hornacina del Altar Mayor quedaban restos de policromía mural imitando un marmoleado en color crema y salmón.

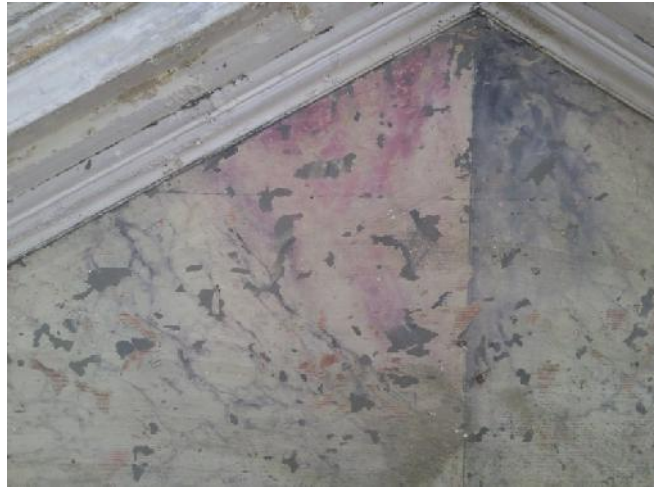
Fig. 3 - Restos de policromía original en el retablo nº 2, 2011. F.A.

En cuarto lugar, la policromía original al agua sobre estuco es más propia de la primera mitad del siglo XIX que de 1865, año en el que las policromías al aceite y sin estuco son el procedimiento habitual. Igualmente los colores claros de los marmoleados originales son más habituales en las primeras décadas del siglo que en 1865 donde los tonos se vuelven más oscuros.

Es curiosa la circunstancia de que el artífice de dichos repintes no los realizara con la prestancia necesaria, dejando zonas poco visibles para el espectador sin pintar, gracias a lo cual, esas zonas hemos podido observarlas en su policromía original de gran calidad.

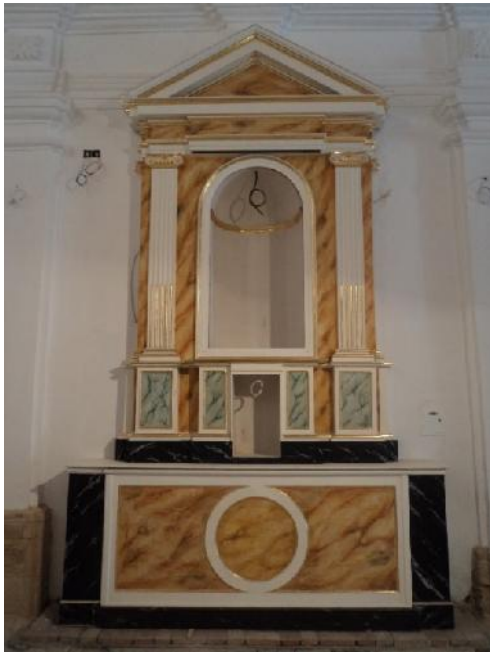
Fig. 4 (izda.) y 5 (dcha.) - Retablo lateral nº 1, de San José, después de la restauración al término de la Escuela-Taller, con los colores originales, 2012. F.A;

Desconocemos en cuál de los altares laterales debió rendirse culto a la Virgen de la Merced, de la cual al parecer llegó a existir una Hermandad¹² en la Capilla a principios del siglo XIX. Ha sido en el retablo número 1 donde encontramos restos de un escudo mercedario policromado en las maderas reutilizadas para construirlo, pero no podemos asegurar que fuera ésta la ubicación de la imagen de la Merced.

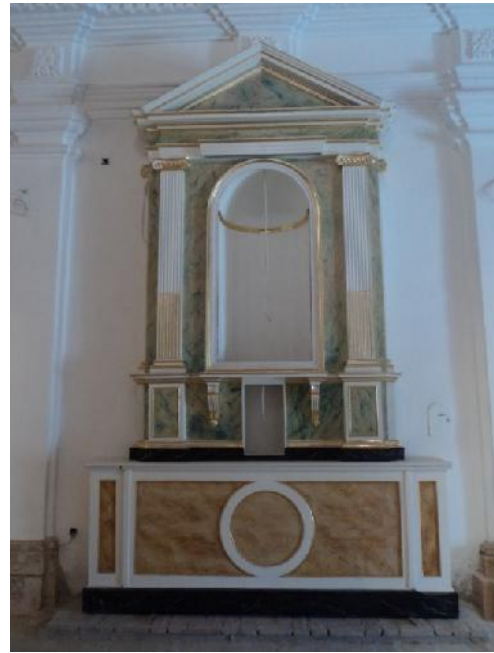
Retablo lateral nº 2, de San Antonio de Padua, después de la restauración, al término de la Escuela-Taller, con los colores originales, 2012. F.A.
